**Suurupi – Ninamaa sireenijaam**  
**Suurupi küla, Harku vald, Harju maakond**

**Sireenijaama muinsuskaitseiline eksperthinnang**

**OBJEKT:** Suurupi – Ninamaa sireenijaam

Kuressaare: 2007.a.

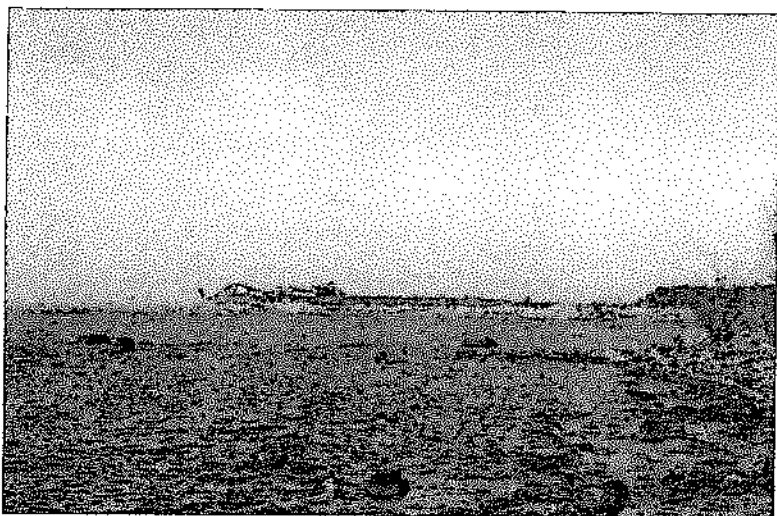
Foto 1. Vaade neemele edelast

Suurupi poolsaare loode nurgal paiknev Ninamaa neem on mitmesaja meetri pikkune kahest küljest merele avatud 4 – 5m kõrguse astangulise kaldaga poolsaar, mis jätkub meres kivise madalikuna. Hooned paiknevad neeme tipus.

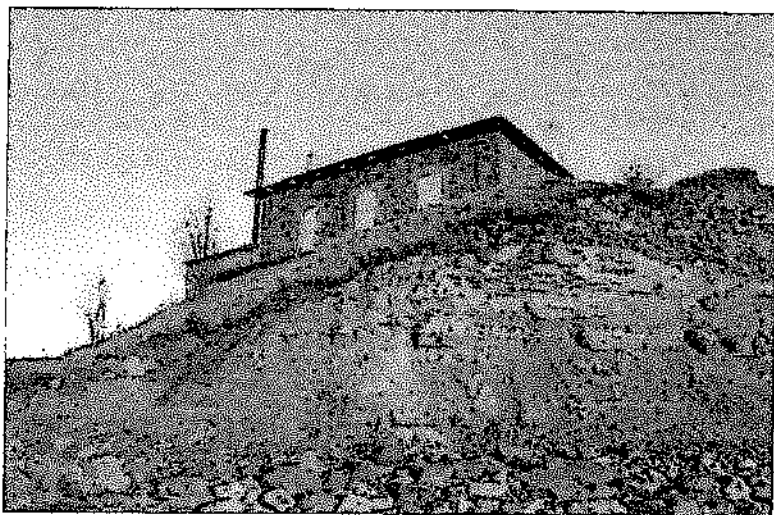
Foto 2. Neeme tipp

Neeme aluspinnas koosneb saviviirgudega vahelduvatest paekihtidest.

Paekihid on kaetud kohati kuni paari meetri pakuse veeriste kihiga (munakad + savikas kruus).

Kaldajärsak on neeme mõlemal küljel lainete meelevaldas.

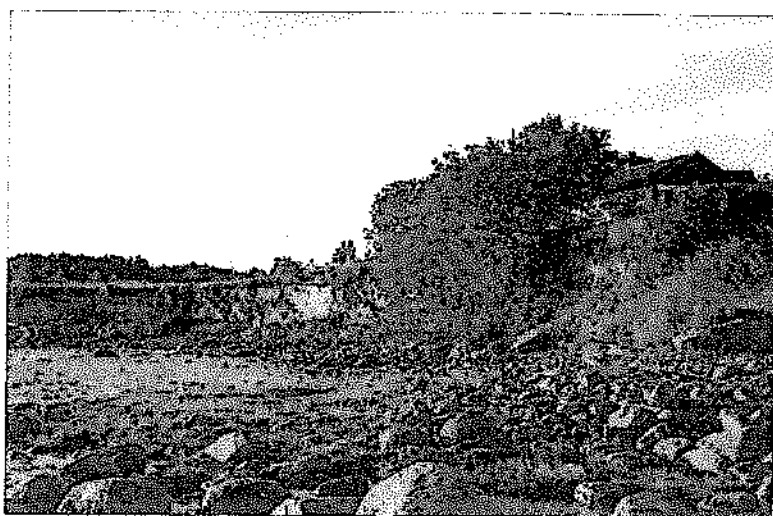
Foto 3. Neeme põhja – kirdepoolne külg

Kuna kaldaastangud on lainete meelevaldas, toimub pidev kaldaerosioon. Kaldaastang läheneb neeme mõlemal küljel hoonetele, olles neist kohati vaid 1m kaugusel.

Tõsiseks probleemiks on Ninamaa neem. See on geoloogiliselt üsna ebastabiilne. Neem on mõlemalt küljelt merele avatud ja lainetuse mõjul toimub märgatav pinnase erosioon. Lained uhuvad paekihtide vahelt savi välja, mille tulemusena paekihid murduvad suuremate ja väiksemate plokkidena lahti ja varisevad alla. Sellega kaasneb paasi katva kividest ja kruusast kohati mitme meetri paksuse pinnakihi varingud. Kaldaastang läheneb hoonestusele. Seda eriti neeme põhja – kirdepoolisel küljel, kus kuuri taga on astang juba ca 1m kaugusel.

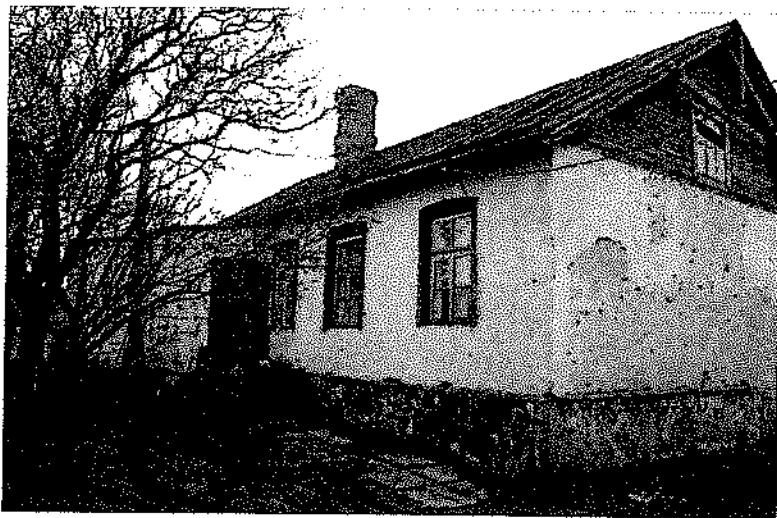
Foto 4. Elumaja

Elumaja on ühekorruseline viilkatusega rõhtpalkhoone. Seinad on hiljem krohvitud. Hoone on jaotatud kaheks korteriks.

Hoone põhikonstruktsioonid on säilinud esialgsel kujul. Hoone on väliselt küll oluliselt amortiseerunud, kuid ei ole avariiline.

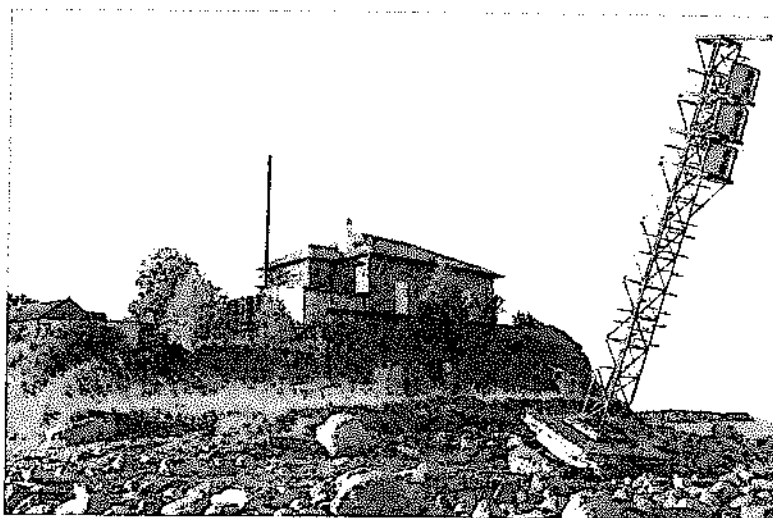
Foto 5. Sireenihooone

Sireenihooone on ühekorruseline kelpkatusega raudkivihoone. Akna- ja ukseavade ladumisel on kasutatud keraamilist tellist. Merepoolsed aknaavad on tänaseks kinni laotud. Esialgne plekk-katus on asendatud eterniidiga. Hoone on väliselt rahuldavas seisukorras. Sisseseade on hävinud.

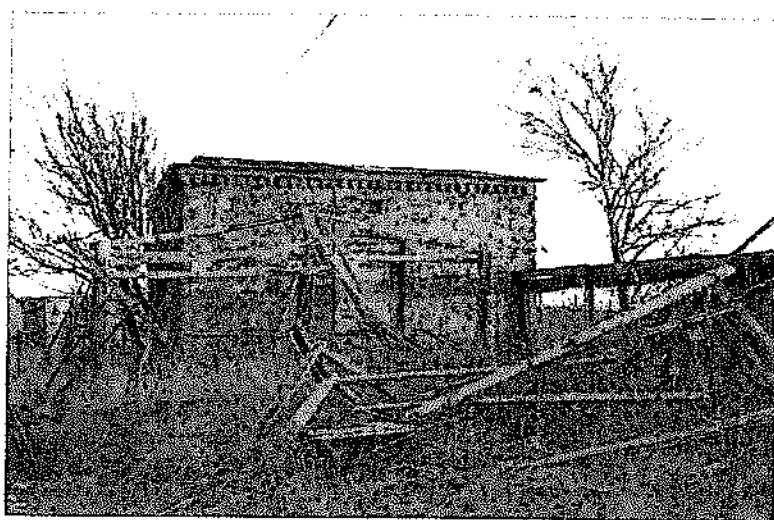
Foto 6. Kütteladu

Kütteladu (petrooli ait) on väiksem ruudukujulise põhiplaaniga raudkivihoone. Karniis ja ukse- ning aknaavad on laotud tellistest. Algselt oli hoone plekk-katusega. Hetkel on katusel rābaldunud ruberoid. Hoone seinad on rahuldavas seisukorras, katus avariiline.

Hooned on kõik halvas seisukorras ja vajavad kapitalset remonti. Otseselt avariiline on ainult kütelao katus. Täpsemalt saab hoonete seisukorda hinnata alles pärast konstruktsioonide avamist.

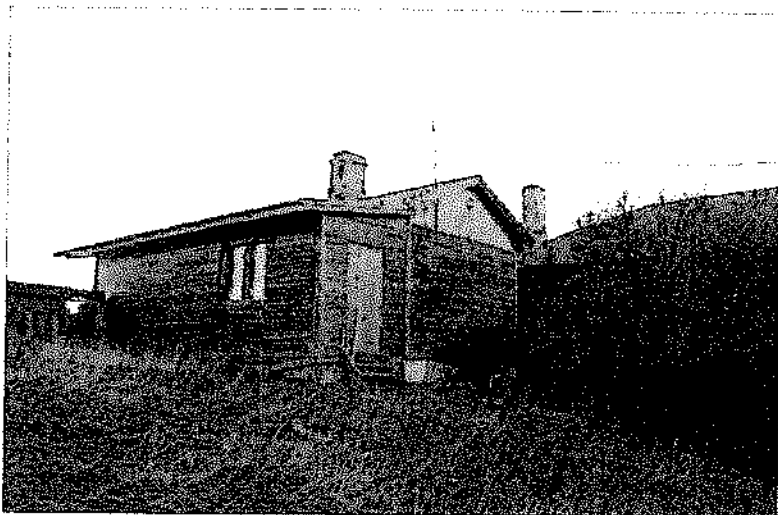
Foto 7. Saun

Saun on ühekorruseline rõhtpalkhoone. Nõukogude perioodil on saunahoone laiemaks ehitatud ja uue laudvoodriga kaetud. Plekk-katus on asendatud eterniidiga. Hoone on halvas seisukorras.

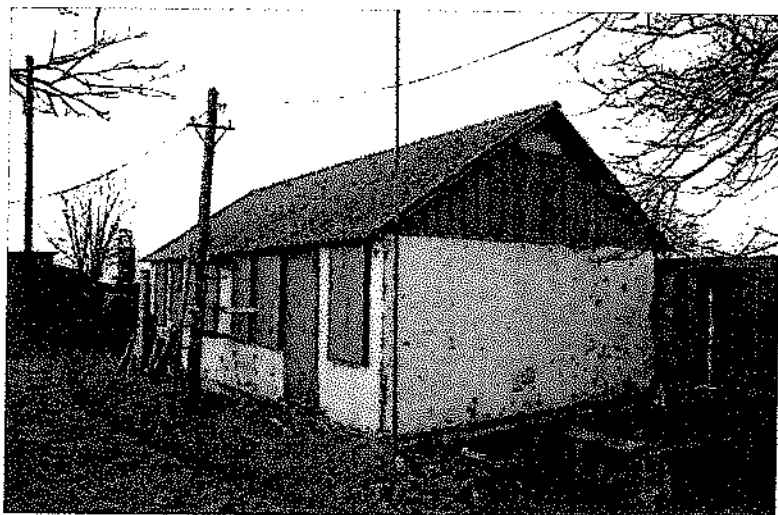
Foto 8. Kuurid

Kuurid on ehitatud nõukogude perioodil samal kohal asunud esimese sireenihoone kohale. Lihtne viilkatusega puithoone. Seinad on hiljem krohvitud. Hoone on rahuldavas seisukorras.

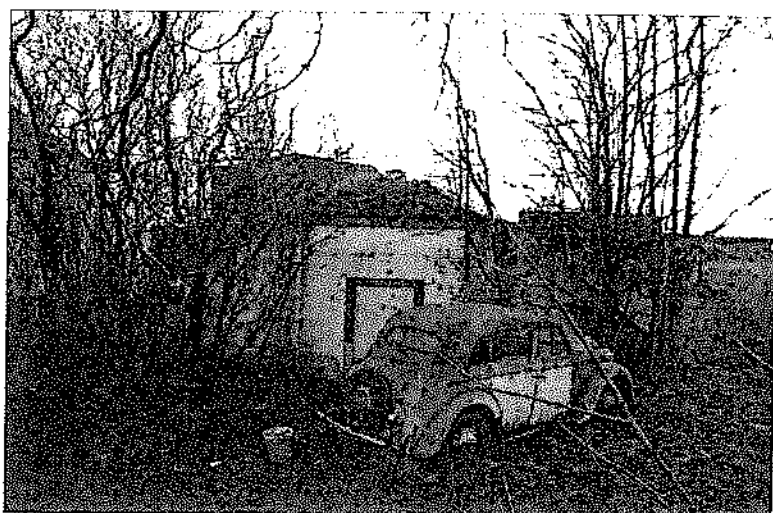
Foto 9. Kelder

Kelder on ehitatud maakividest. Esisein on hiljem krohvitud. Väliselt on kelder rahuldavas seisukorras.

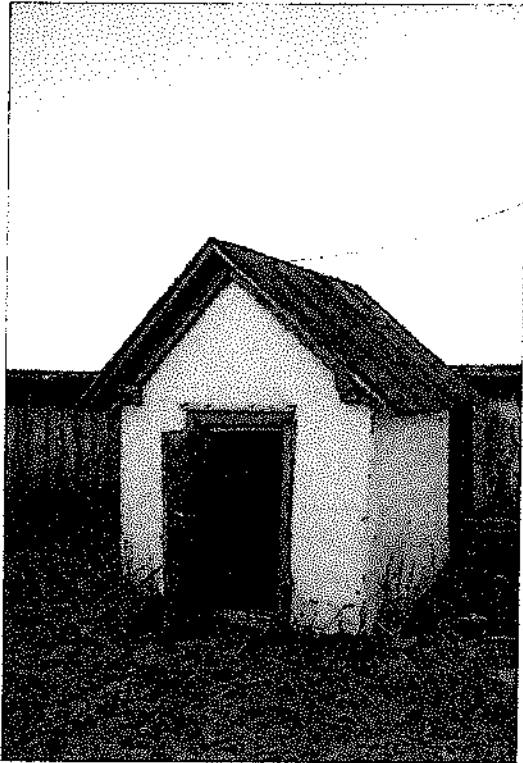
Foto 10. Kaevumaja

Kaevumaja on väiksem viilkatusega puitkarkass putka. Katus on kaetud valtsplekiga. Seinad on hiljem krohvitud. Kaevumaja on halvas seisukorras.

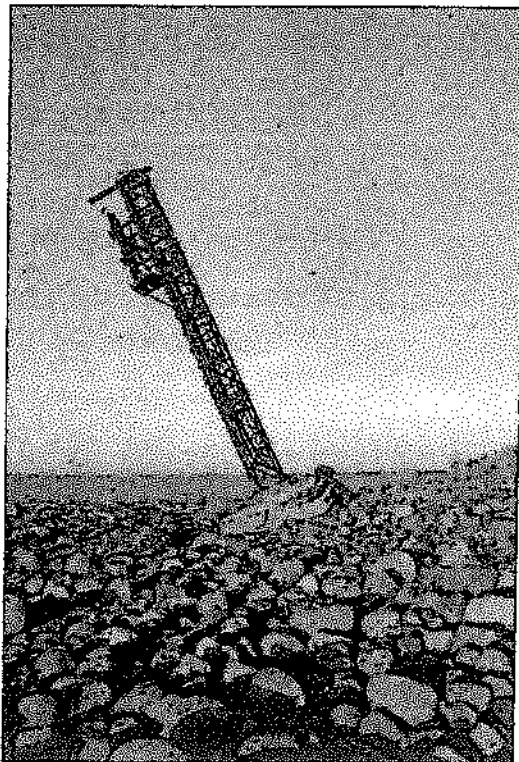
Foto 11. Nautofoni mast

Nautofoni mast on nõukogudeaegne rajatis. Mast on säilinud esialgsel kujul incl. sireenid. Pinnase erosiooni tõttu on mast oma kohalt nihkunud ja viltu vajunud. Mast on rahuldavas seisukorras.

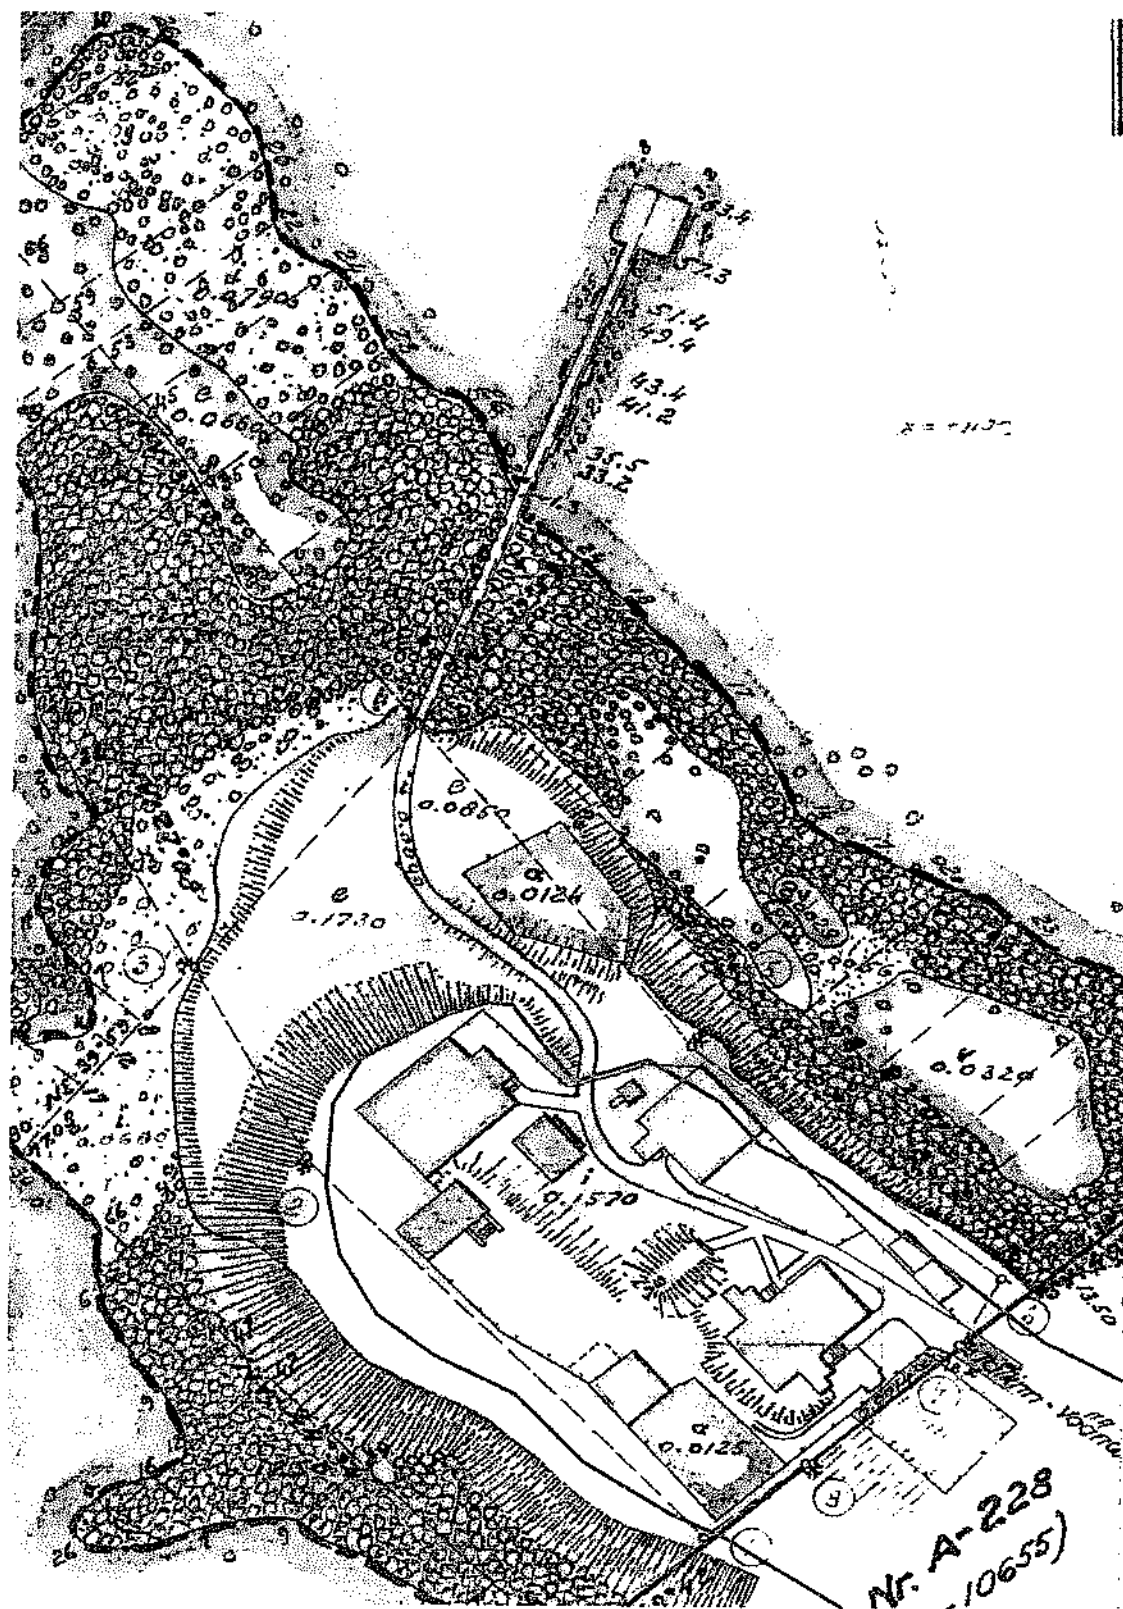
Lisa 2. Kaldaastangu joon 1938 / 2007

Tänapäevaks on hävinud esialgne puidust sireenihoon, mille kohale on nõukogude perioodil ehitatud kuurid. Lammutamise põhjuseks oli tõenäoliselt kaldaastangu lagunemine (vt. lisa 2). Esialgse puudekuuri kohale on ehitatud tänaseni säilinud kivist sireenihoon. 1938. aastal on sireenihoonest mõned meetrid kagu pool olnud veel mingi hoone, mille täpsem otstarve ja lammutamise aeg on teadmata. Samal aastal on sireenijaama juures olnud ka tänapäevaks hävinud väiksem sillaga sadamakoht.

————— Kaldaastang 2007. aastal
