**Suurupi – Ninamaa sireenijaam**  
**Suurupi küla, Harku vald, Harju maakond**

**Sireenijaama muinsuskaitseiline eksperthinnang**

**OBJEKT:** Suurupi – Ninamaa sireenijaam

Kuressaare: 2007.a.

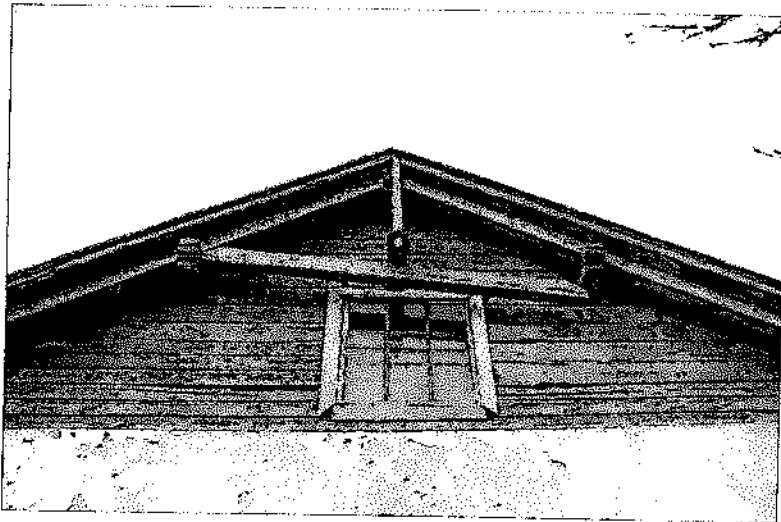
Foto 15. Elumaja otsaviil

Elumaja on ühekorruseline viilkatusega rõhtpalkhoone. Seinad on hiljem krohvitud. Hoone on jaotatud kaheks korteriks.

Hoone põhikonstruktsioonid on säilinud esialgsel kujul. Hoone on väliselt küll oluliselt amortiseerunud, kuid ei ole avariiline.

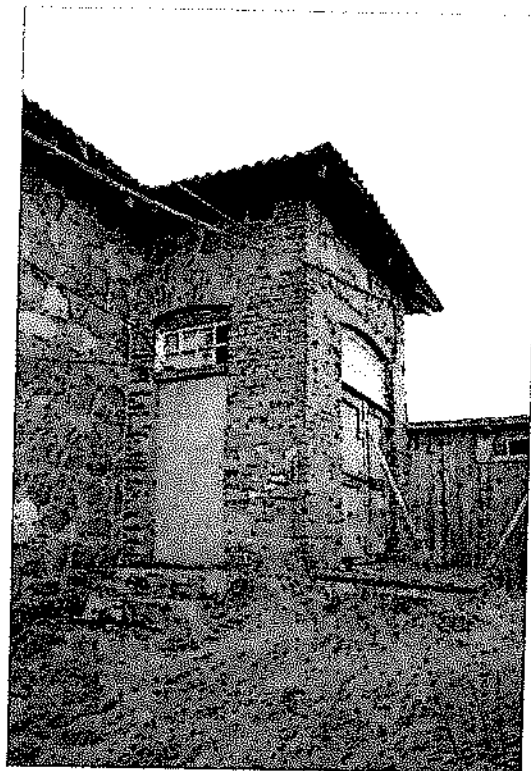
Foto 16. Sireenihoone eeskoda

Sireenihooone on ühekorruseline kelpkatusega raudkivihoone. Akna- ja ukseavade ladumisel on kasutatud keraamilist tellist. Merepoolsed aknaavad on tänaseks kinni laotud. Esialgne plekk-katus on asendatud eterniidiga. Hoone on väliselt rahuldavas seisukorras. Sisseseade on hävinud.

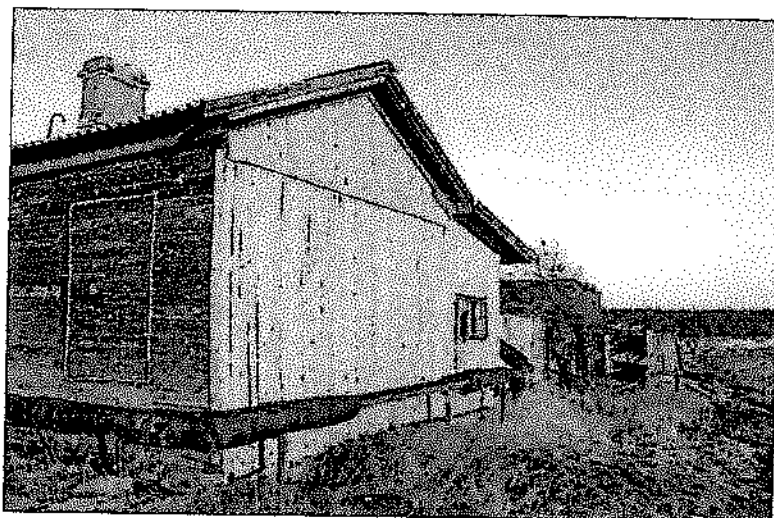
Foto 17. Sauna otsasein

Saun on ühekorruseline rõhtpalkhoone. Nõukogude perioodil on saunahoone laiemaks ehitatud ja uue laudvoodriga kaetud. Plekk-katus on asendatud eterniidiga. Hoone on halvas seisukorras.

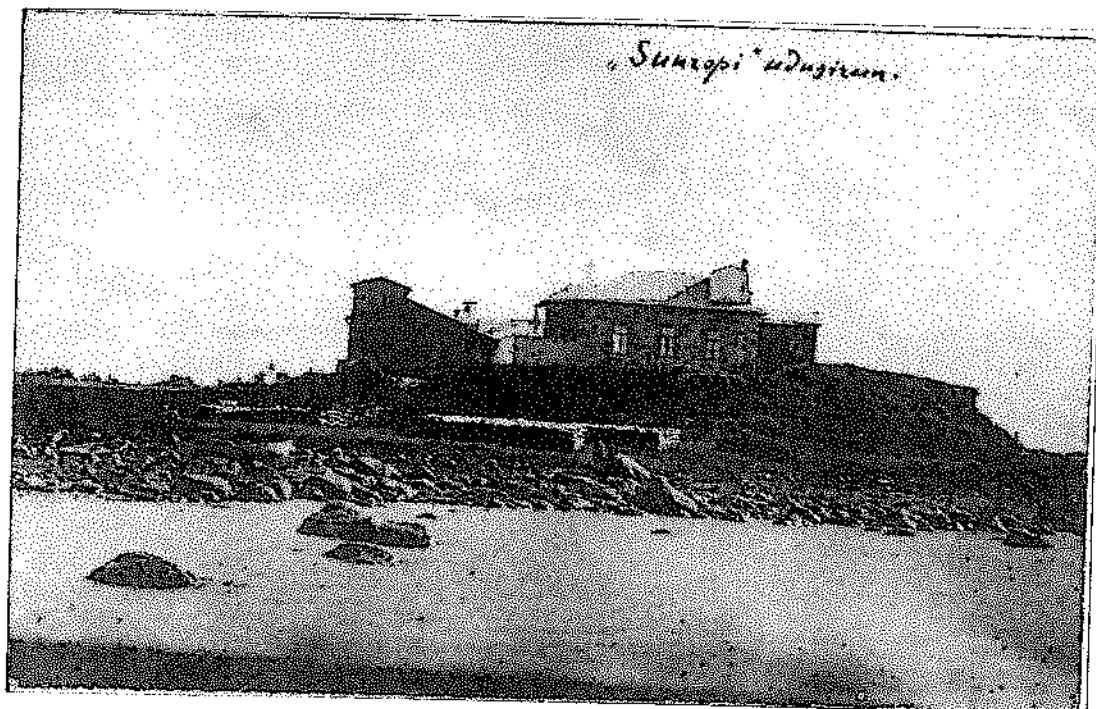
Foto 18. Sireenijaam orienteeruvalt aastatel 1938 / 1940 (MMF 64-3)  
Vasakpoolne torniga maja on esialgne sireenihoone
